BALKONY OD STRONY UL. STALOWEJ ZESTAW ZDJĘĆ NR 1

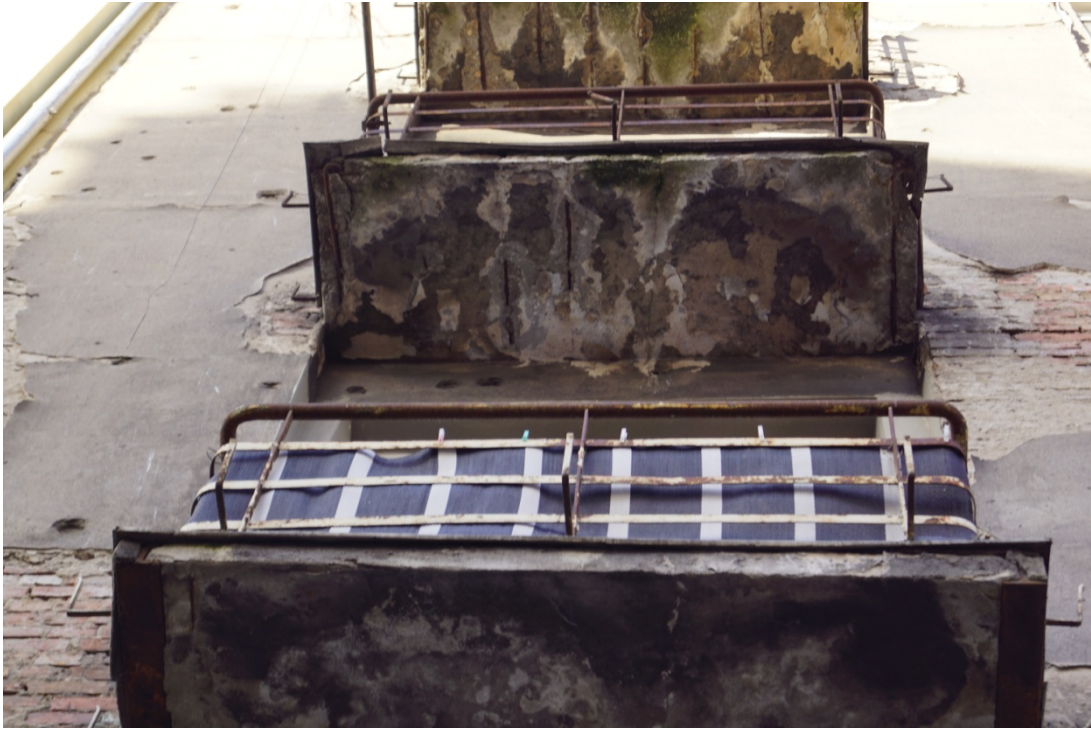
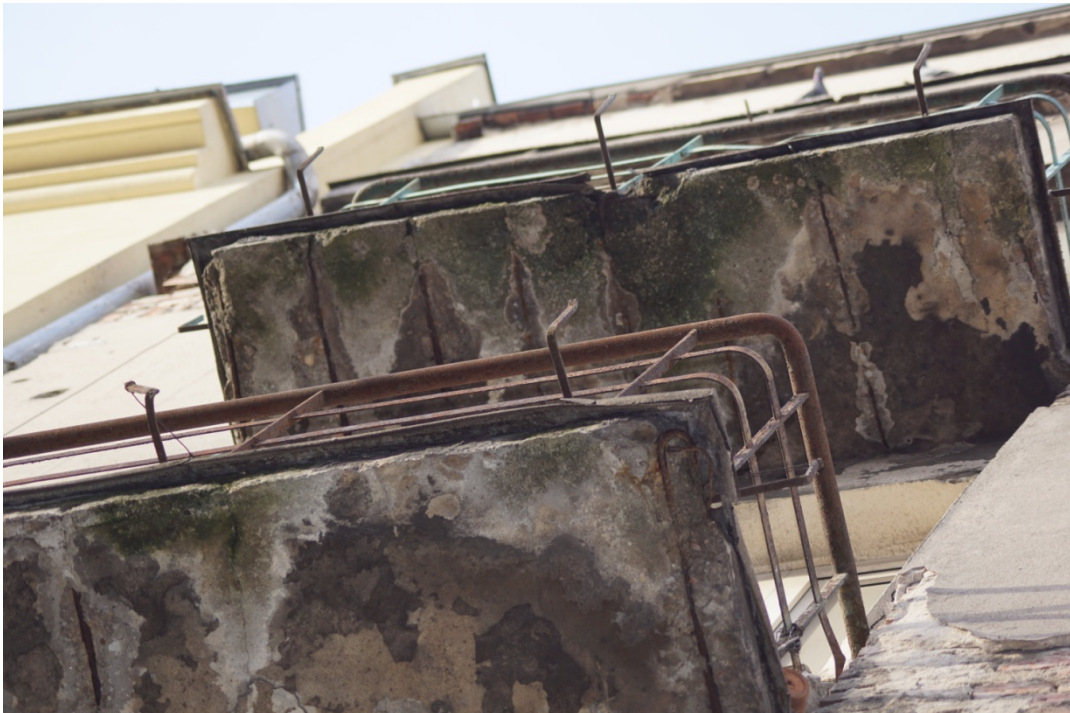
- płyty balkonowe zawilgocone z licznymi ubytkami betonu zwłaszcza na krawędziach, odsłonięte skorodowane stalowe zbrojenie, odpadający zawilgocony tynk na dolnych powierzchniach balkonów,

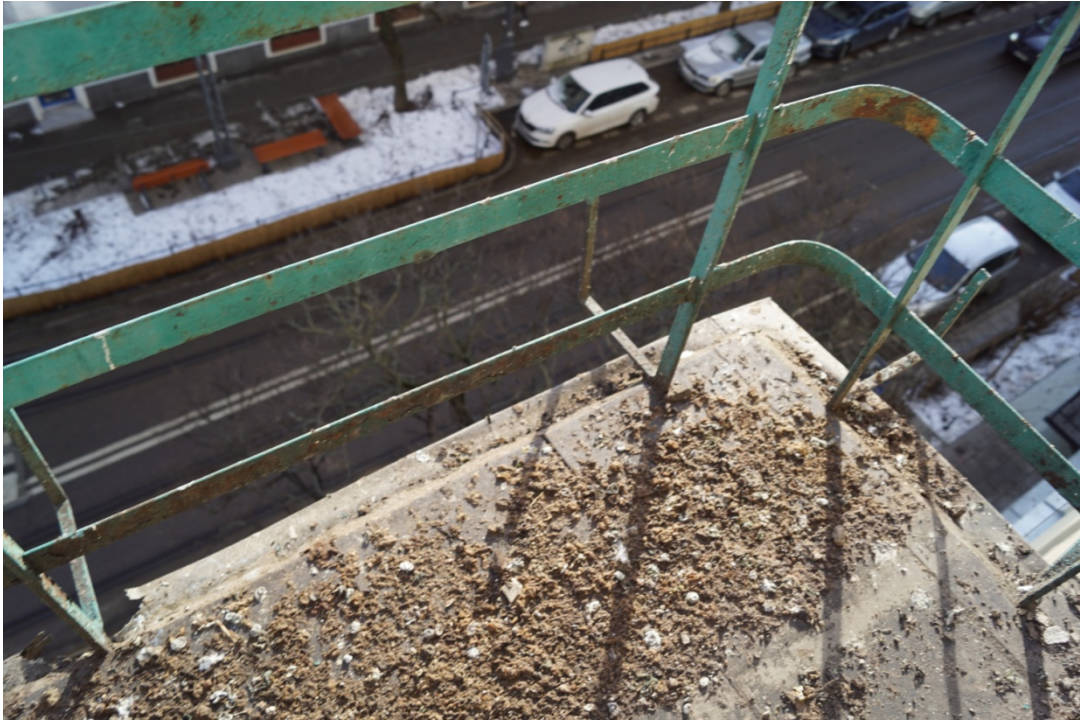
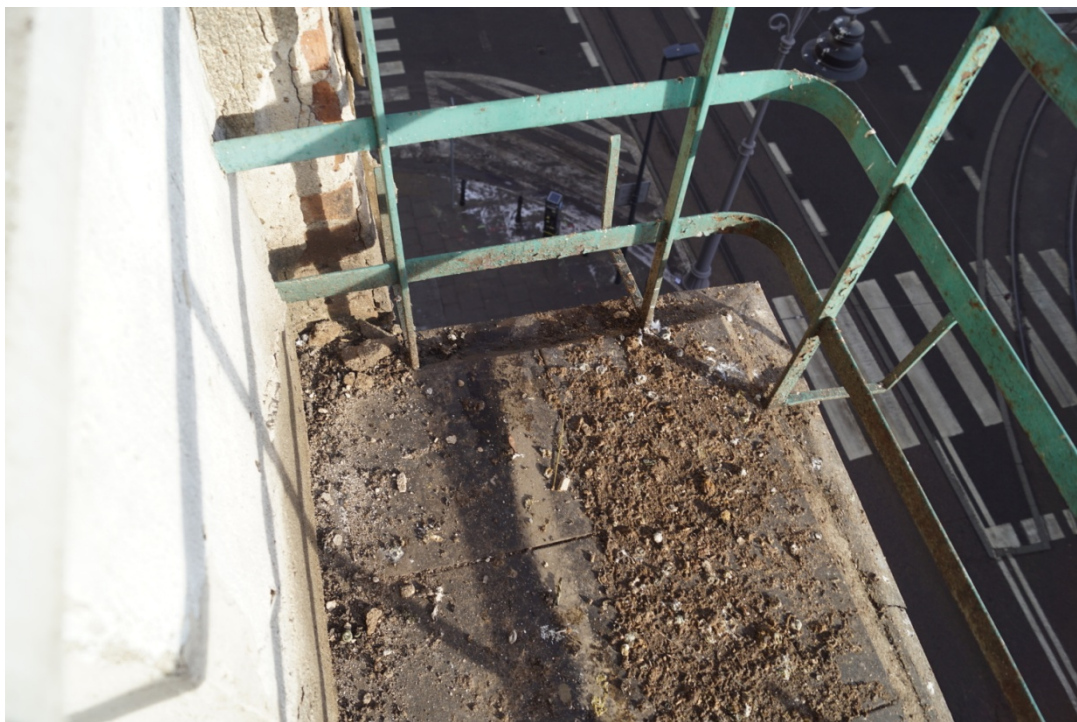
ZESTAW ZDJĘĆ NR 2

- górna powierzchnia płyt balkonowych, zniszczone, zawilgocone, pokryte odchodami gołębi, silnie skorodowane krawędziowe obróbki blacharskie, skorodowane balustrady,

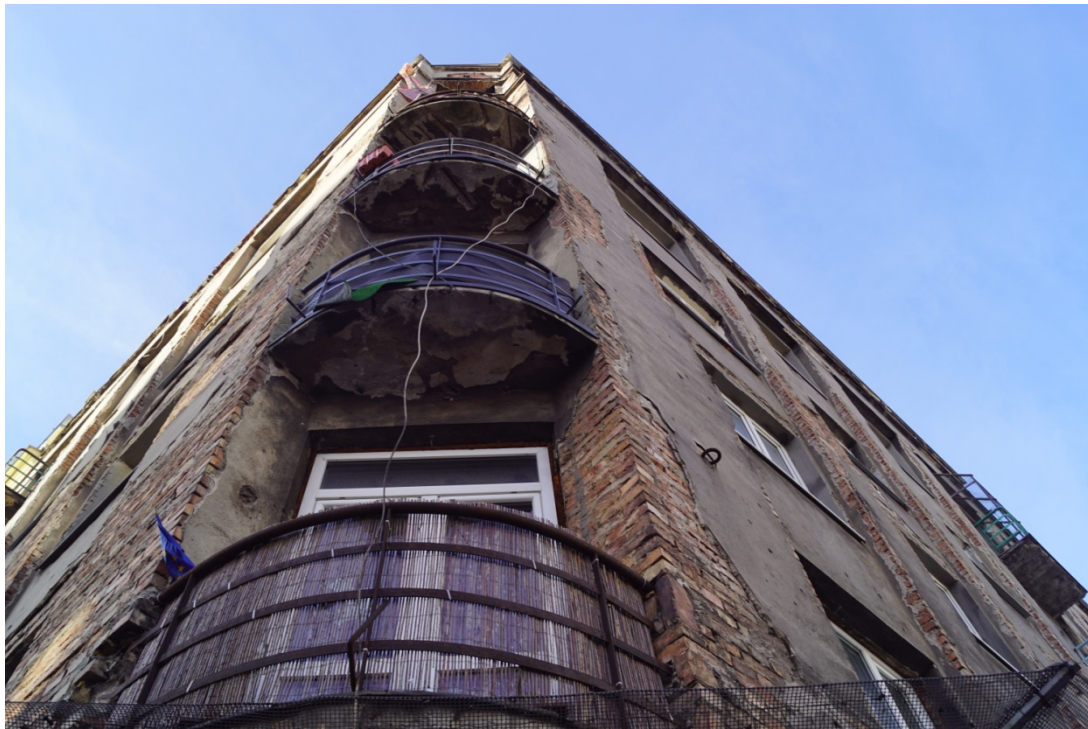
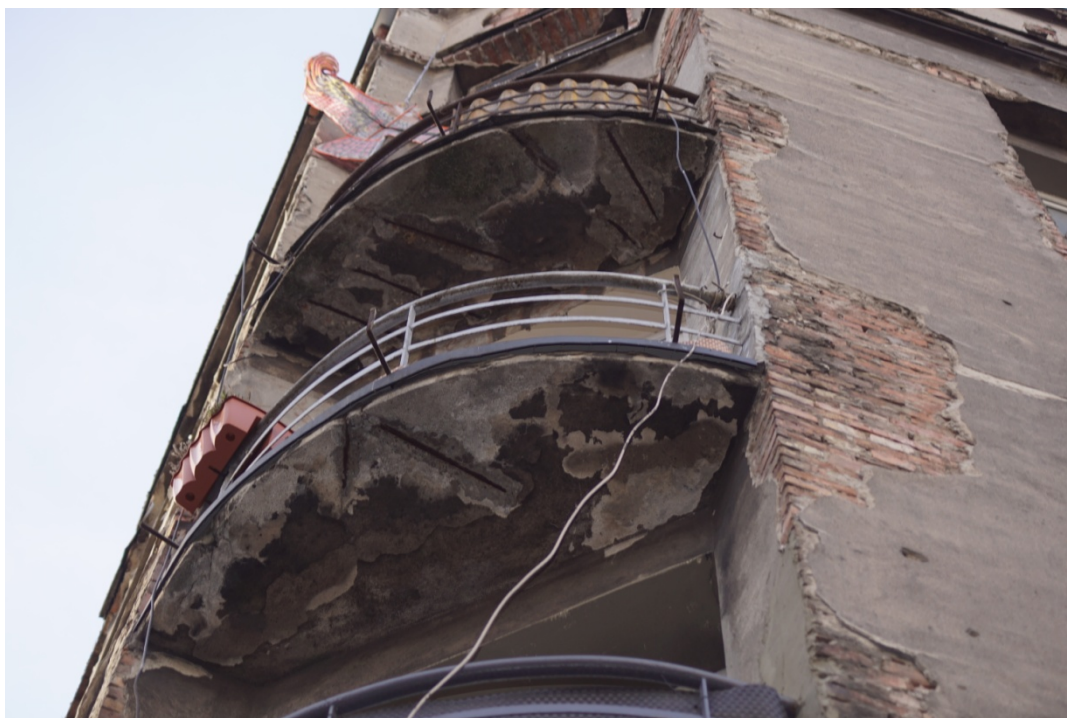
BALKONY NAROŻNE ZESTAW ZDJĘĆ NR 3

- płyty balkonowe zawilgocone z licznymi ubytkami betonu zwłaszcza na krawędziach, odsłonięte skorodowane stalowe zbrojenie, odpadający zawilgocony tynk na dolnych powierzchniach balkonów,

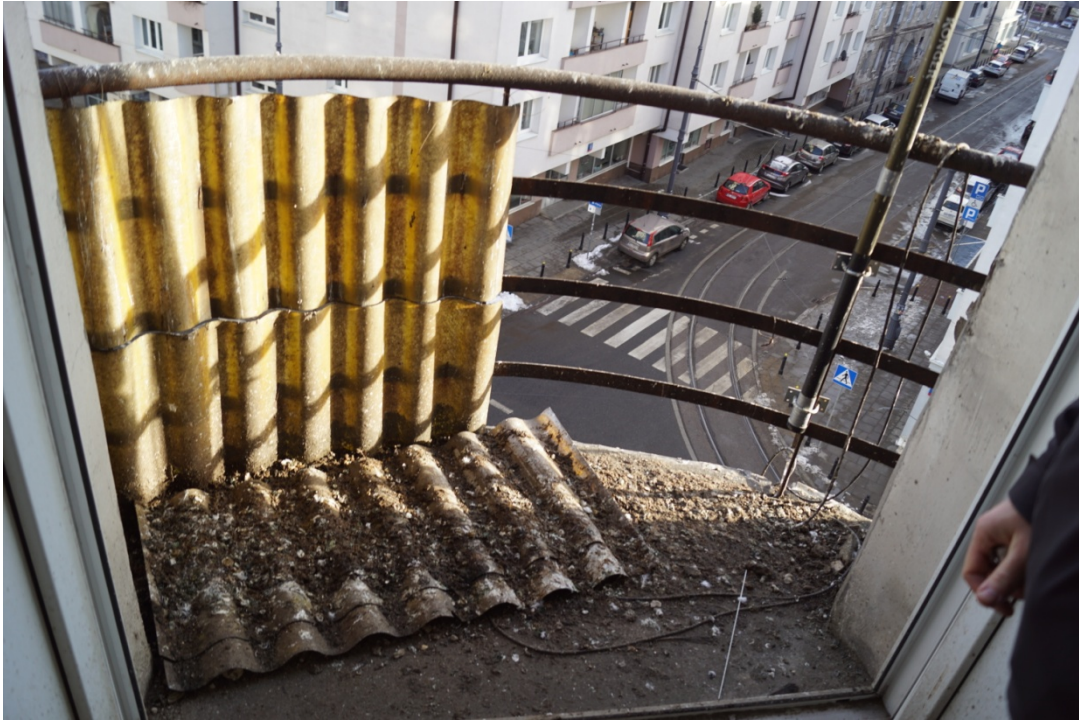
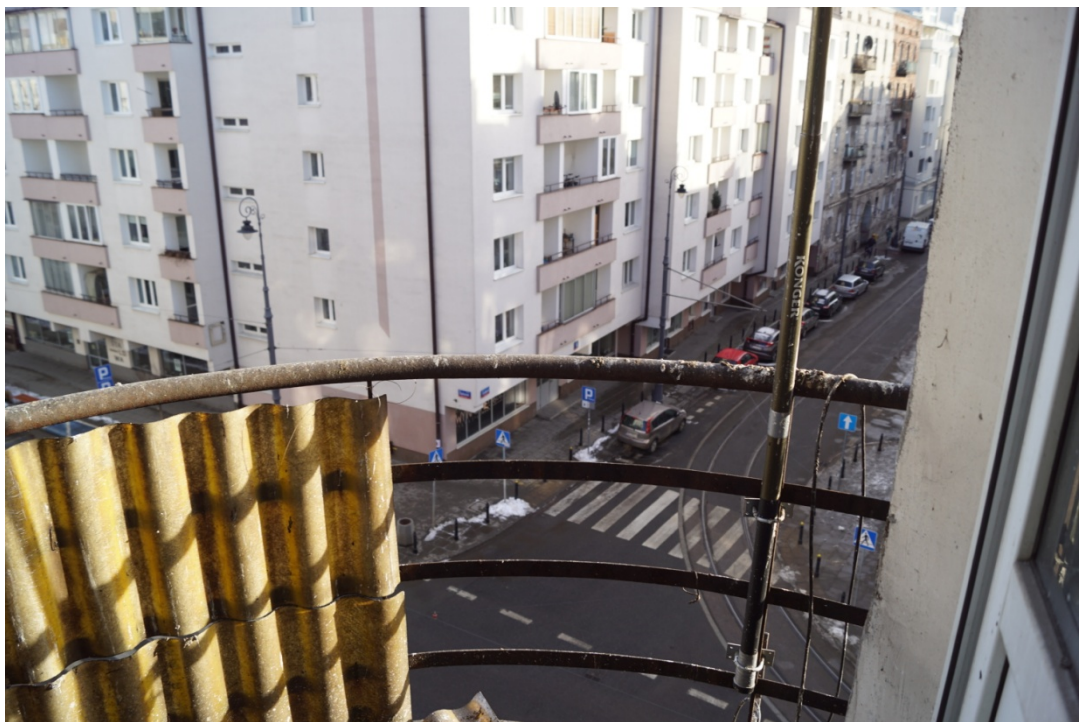
ZESTAW ZDJĘĆ NR 4

- górna powierzchnia płyt balkonowych, zniszczone, zawilgocone, pokryte odchodami gołębi, silnie skorodowane krawędziowe obróbki blacharskie, skorodowane balustrady,

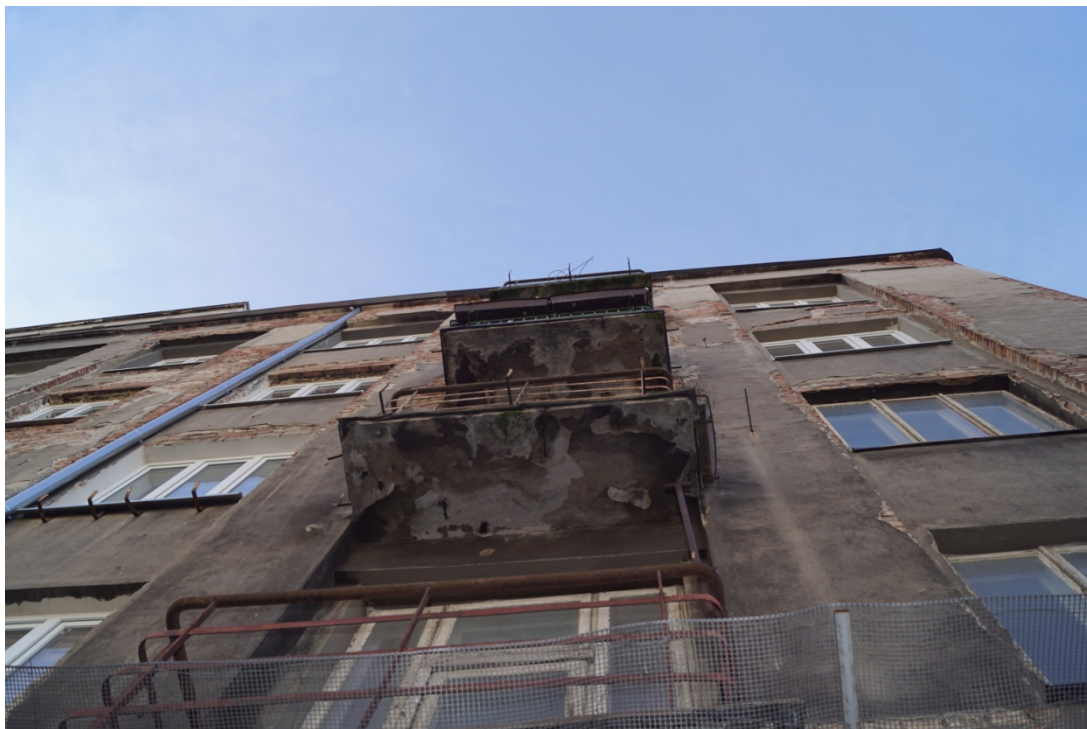
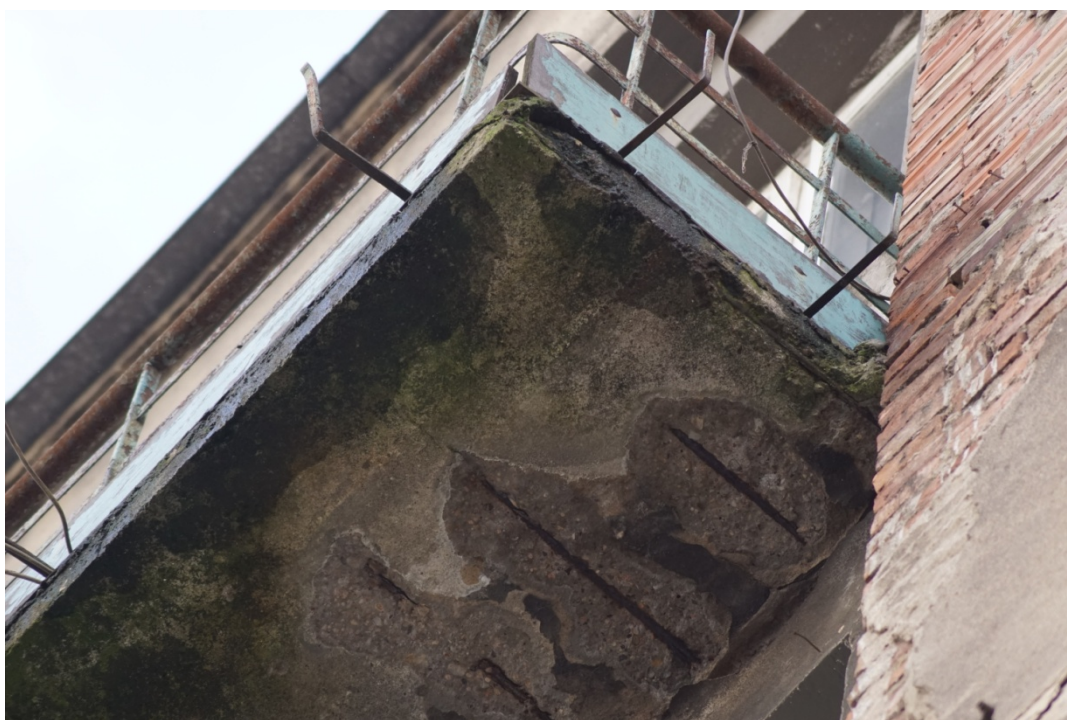
BALKONY OD STRONY UL. ŚRODKOWEJ ZESTAW ZDJĘĆ NR 5

- płyty balkonowe zawilgocone z licznymi ubytkami betonu zwłaszcza na krawędziach, odsłonięte skorodowane stalowe zbrojenie, odpadający zawilgocony tynk na dolnych powierzchniach balkonów,

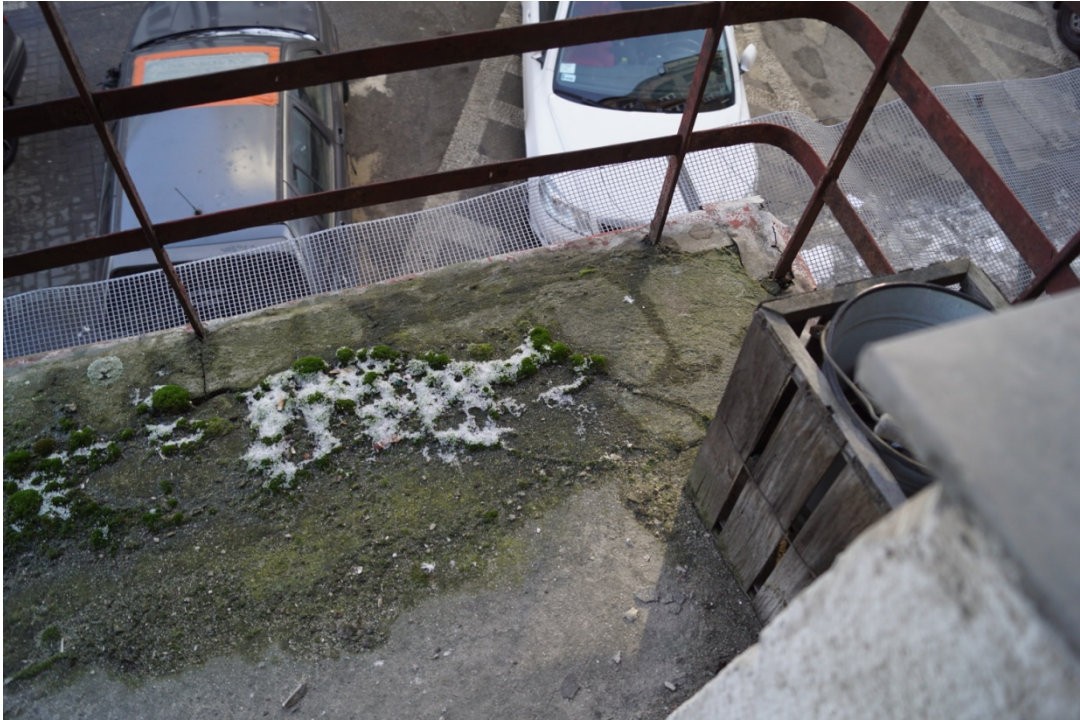
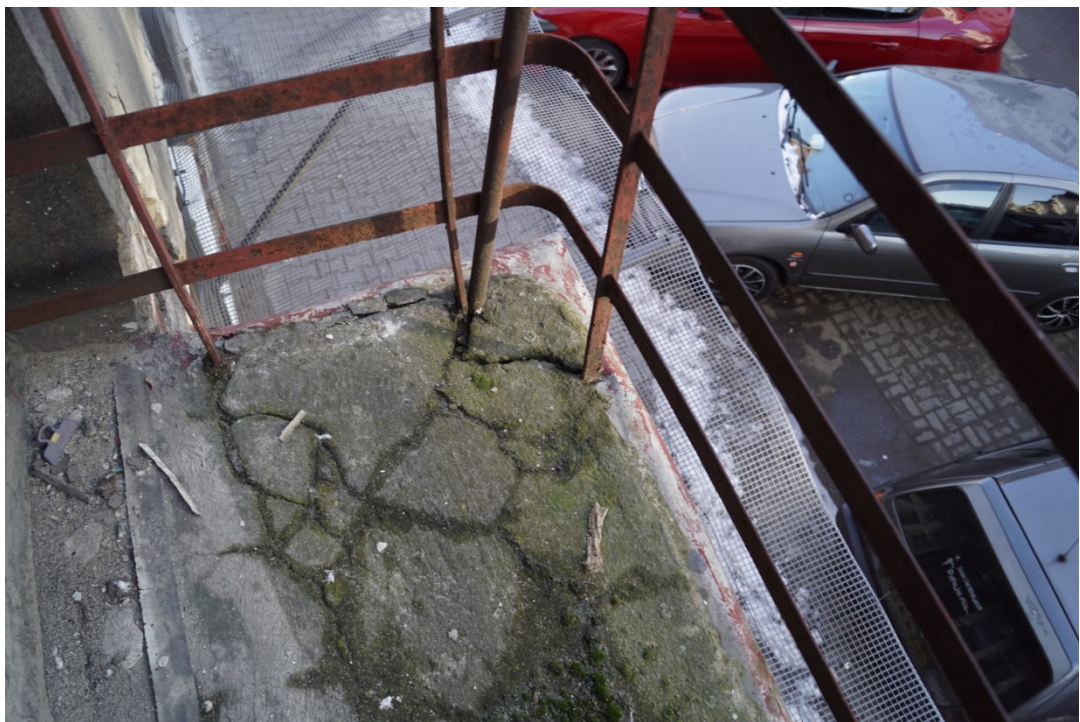
ZESTAW ZDJĘĆ NR 6

- górne powierzchnie płyt balkonowych, zniszczone, zawilgocone, widoczny porost mchów przy krawędziach zewnętrznych, skorodowane krawędziowe obróbki blacharskie, skorodowane balustrady,

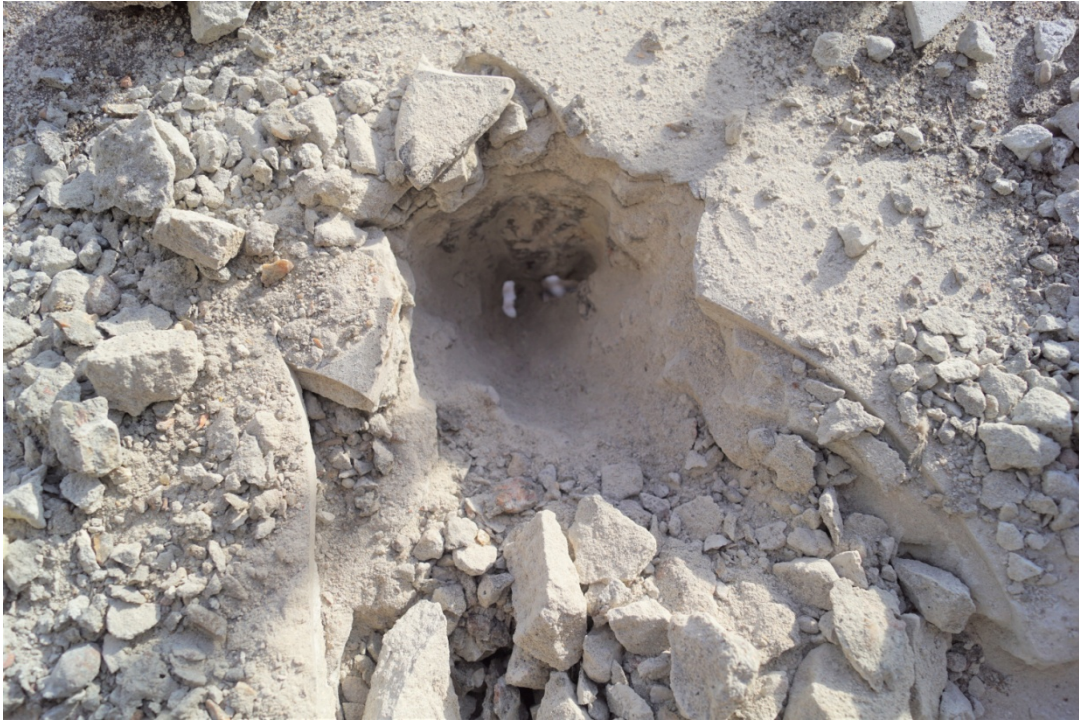
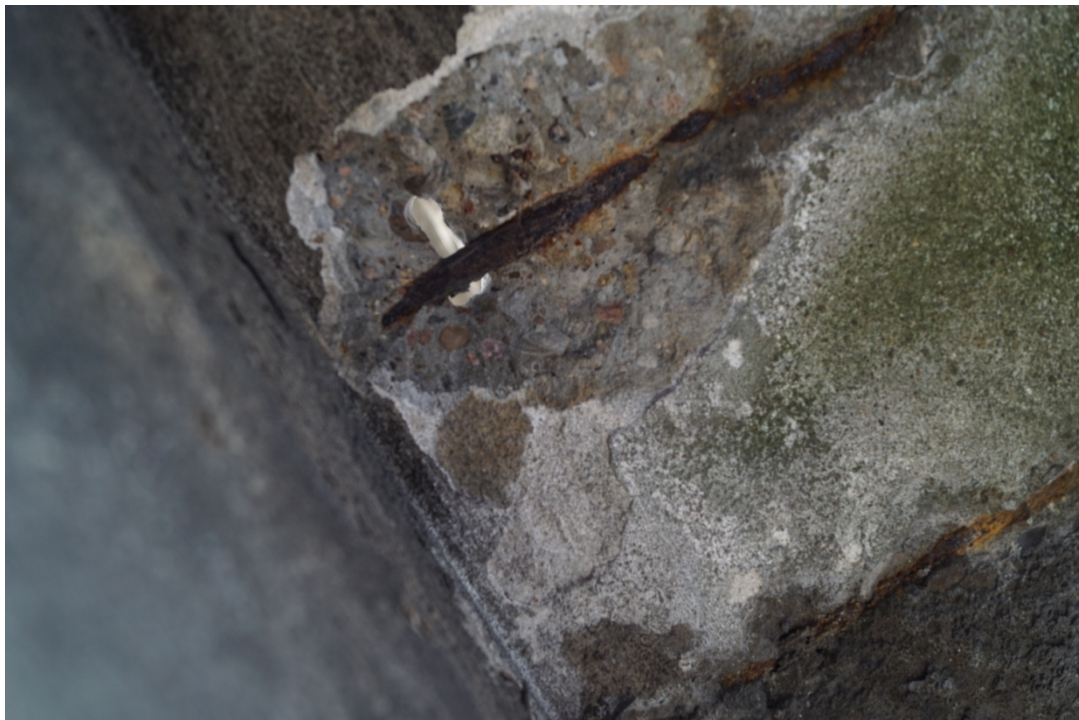
ZESTAW ZDJĘĆ NR 7

Odkrywki wykonano na płycie balkonowej w lokalu nr 40 od strony ul. Stalowej.
Stwierdzono następujące elementy posadzki i konstrukcji balkonu – patrząc od góry:

- posadzka cementowa gr. 5 cm,
- płyta żelbetowa gr. 10 cm,
- skorodowane pręty zbrojeniowe - stal żebrowana o zróżnicowanym przekroju - kwadratowym 14 x 14 mm i okrągłym ϕ 14 – rozstaw osiowy nieregularny średnio co ok. 33 cm, zagłębienie prętów w żelbetowej płycie balkonowej ok. 70 mm,
- tynk gr. 15 mm,

stwierdzono brak izolacji przeciwwodnej balkonów.
